Fecha: 01/02/2023

Dirección del Bien: Aguas Zarcas, 150m Este y 60m Norte del Puente sobre Río Aguas Zarcas, Edificio blanco dos plantas a 2-ALA 4-Aguas Zarcas 10-San Carlos

FORMATO DE AVALÚO URBANO Y RURAL

Informe de Avalúo No.: 328-21004046421600-2023-U

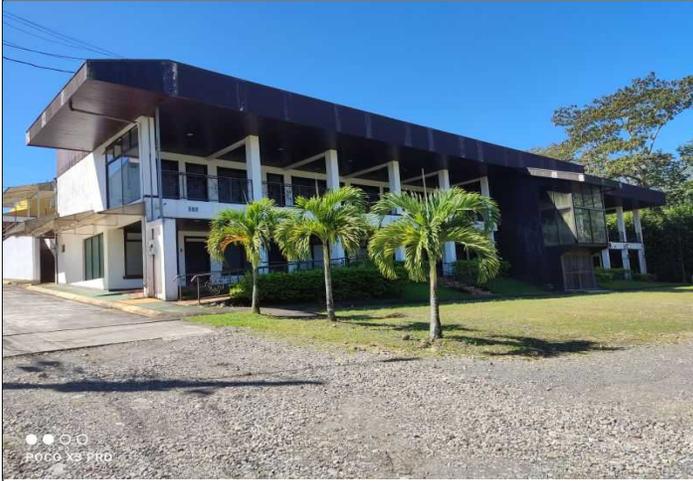
Fachada Principal

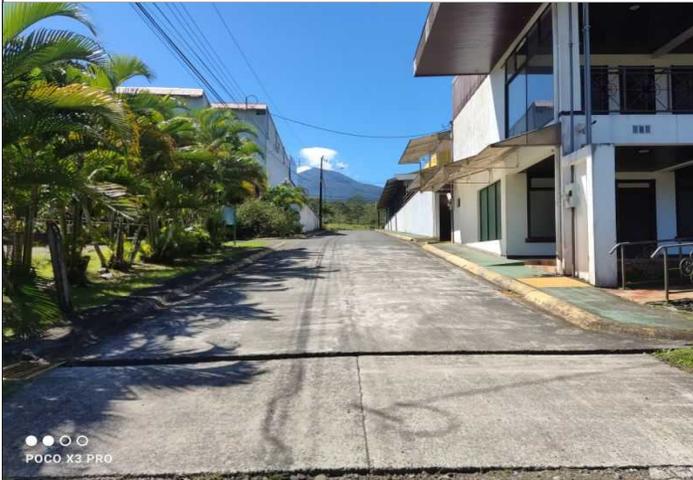
Vista de la Calle

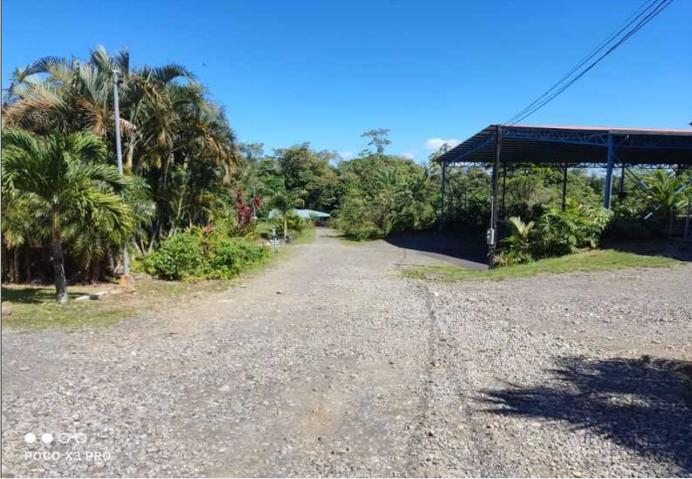
Foto 1

Descripción: Vista de servidumbre al Norte

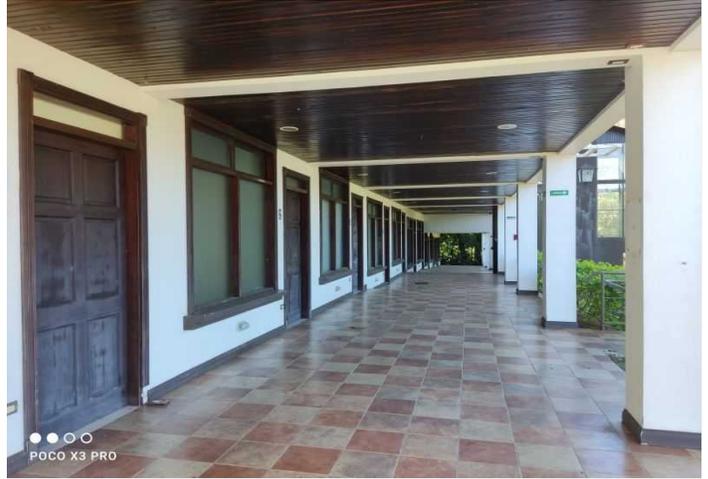
Foto 4

Descripción: Vista de corredor en el frente de las habitaciones de la planta baja

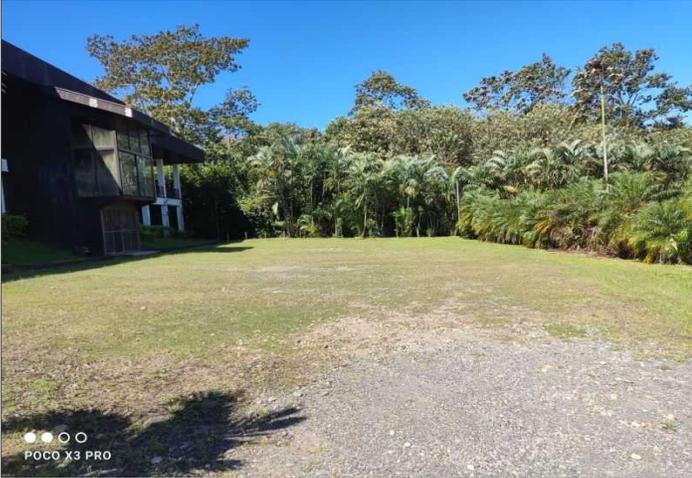
Foto 2

Descripción: Vista del área de parqueo en el sector Norte

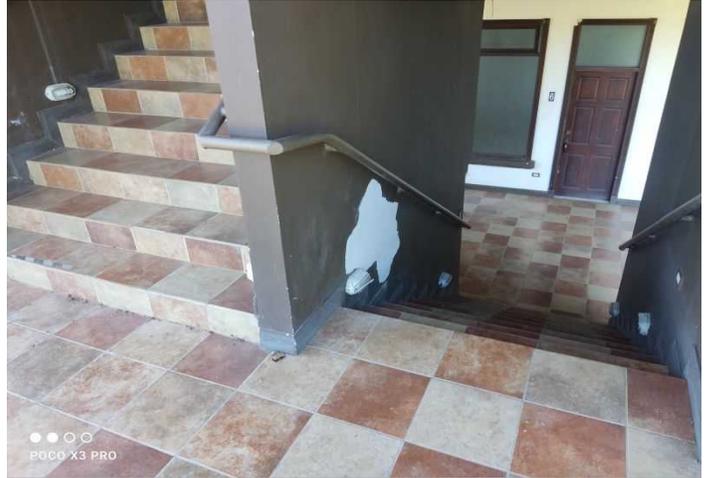
Foto 5

Descripción: Detalle del módulo de las escaleras a la planta alta

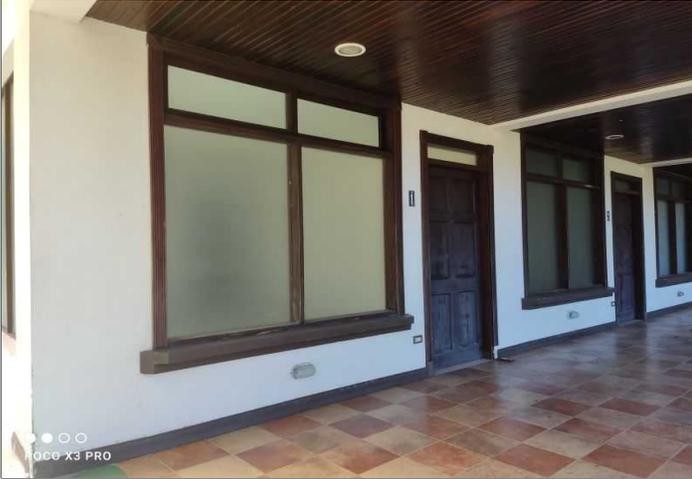
Foto 3

Descripción: Vista exterior de habitaciones de 4m de ancho x 7m de largo

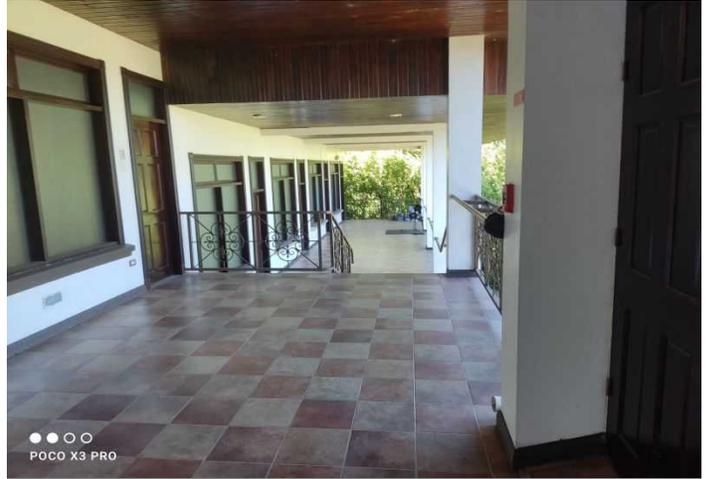
Foto 6

Descripción: Vista del corredor frente a las habitaciones en planta alta

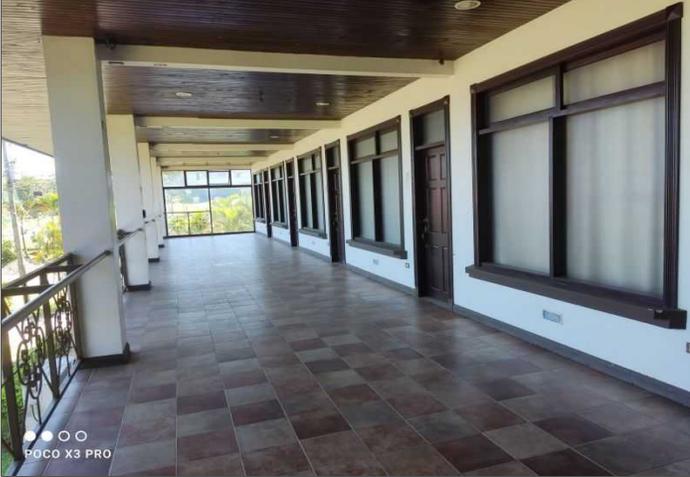
Foto 7

Descripción: Idem foto 6

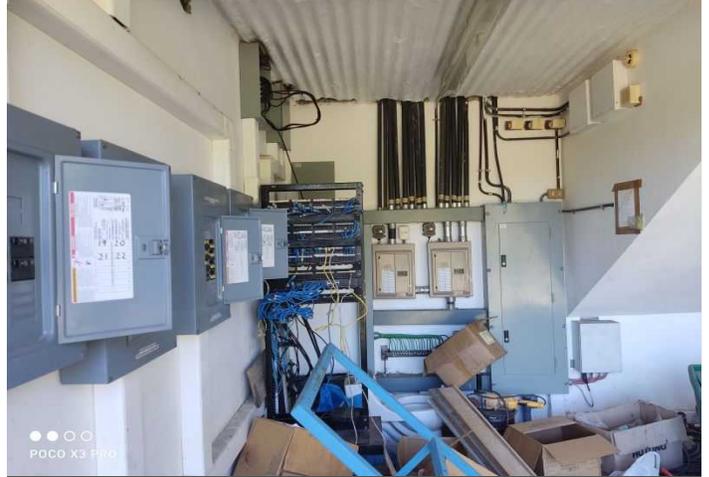
Foto 10

Descripción: Vista interior del cuarto eléctrico con tableros y controles

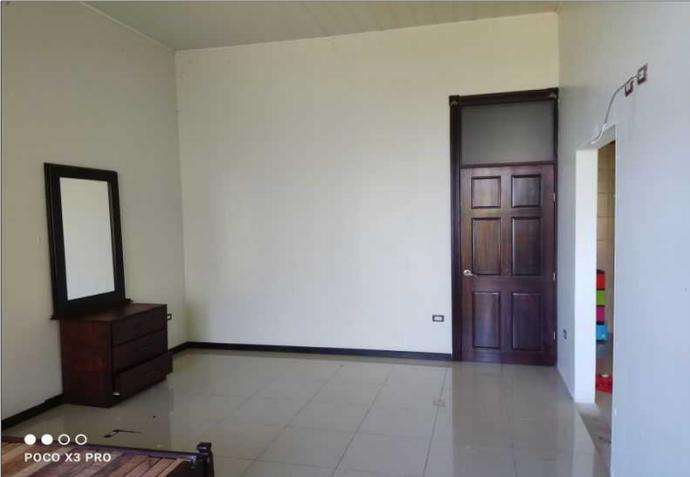
Foto 8

Descripción: Vista interior de las habitaciones

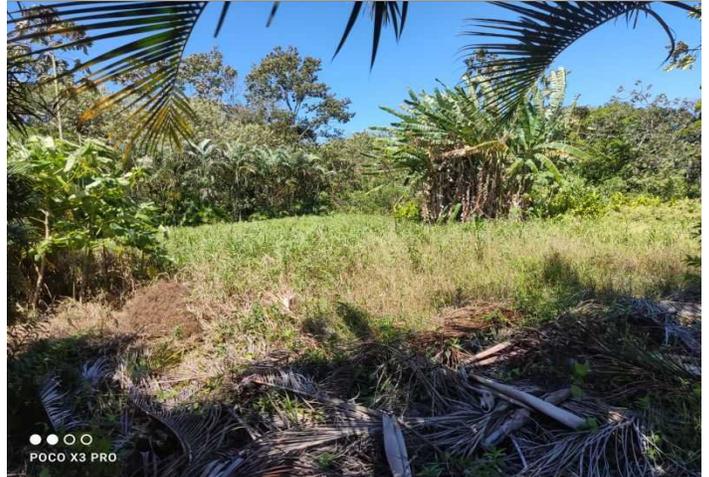
Foto 11

Descripción: Vista del terreno en la parte norte

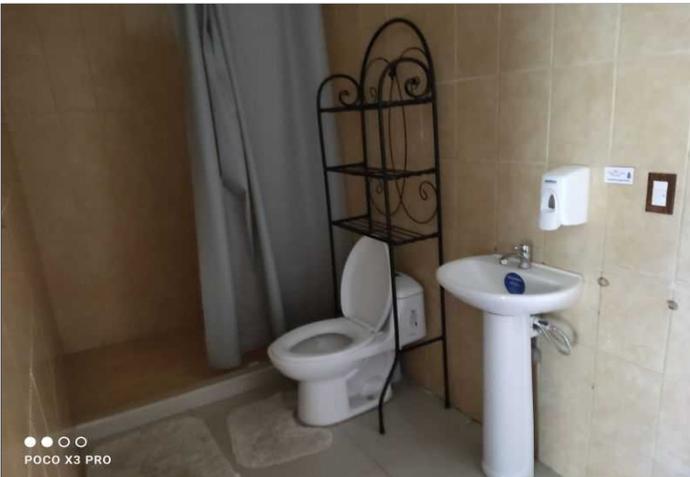
Foto 9

Descripción: Vista del baño de las habitaciones

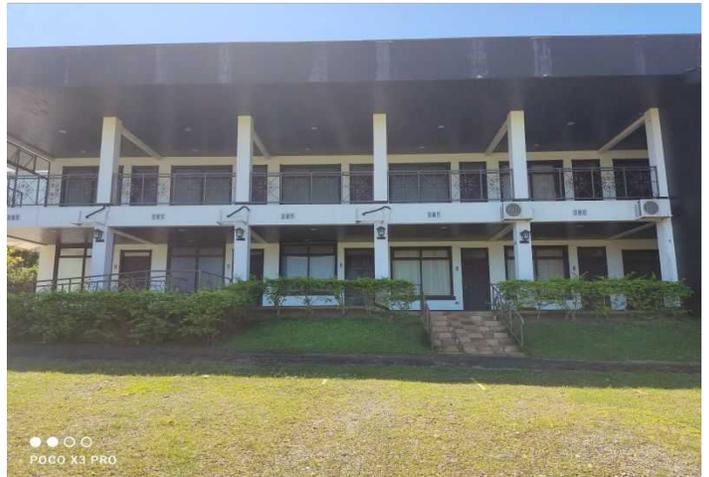
Foto 12

Descripción: Vista frontal de las habitaciones
