AVALÚO DE FINCA URBANA			INFORME DE AVALÚO		
OFICINA		214 - DIRECIÓN DE RECURSOS MATERIALES		214-20113013172500-2021-U	
PROPÓSITO DEL AVALÚO			BIENES TEMPORALES		
BANCO	NACIONAL	NOMBRE SOLICITANTE (S)		Céd. Jurídica	4-000-001021
		DE COSTA RICA			
BANCO	NACIONAL	NOMBRE PROPIETARIO (S)		Céd. Jurídica	Proporción de Derechos
		DE COSTA RICA		4-000-001021	100%
		EX DEUDOR 7579-2			
UNIVERSIDAD SANTA LUCIA	ALAJUELA UAL	SOCIEDAD ANONIMA		Céd. Jurídica	3-101-676058
UBICACIÓN DEL BIEN					
Provincia:	02 - ALAJUELA				
Cantón:	01 - ALAJUELA				
Distrito:	13 - GARITA				
Localidad:	LA GARITA				
DIRECCIÓN EXACTA					
DEL RESTAURANTE LA FIESTA DEL MAIZ 200 METROS AL ESTE / TAPIA PREFABRICADA COLOR TERRACOTA A M/ IZQ					
REGISTRO Y ÁREA DE LA FINCA					
Inscripción de	la Finca		Según	el Registro y el Plano	
Plano de catastro N°	A-0000803-1968		4 408,56 m2		
Identificador Predial	20113013172500		4 408,56 m2		
Diferencia de medidas	Porcentaje:	0,00%	0,00 m2	Demasía	NO

ANEXO FOTOGRÁFICO : ENTORNO Y LOCAL COMERCIAL

214-20113013172500-2021-U

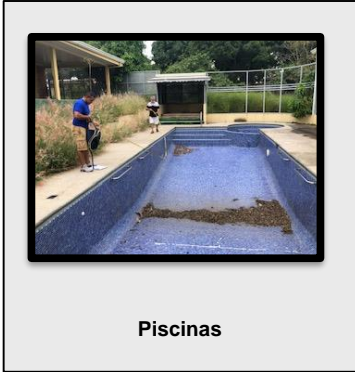
Piscinas

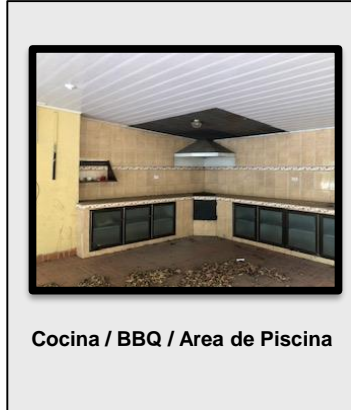
Cocina / BBQ / Area de Piscina

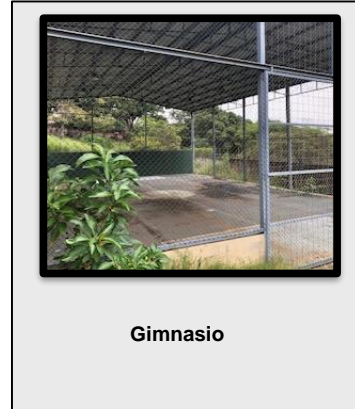
Gimnasio

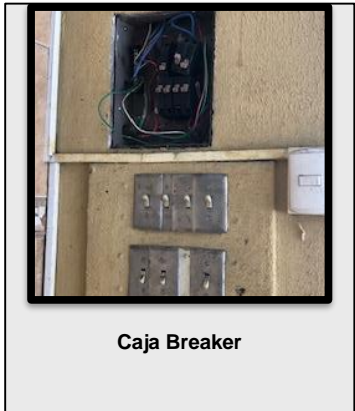
Caja Breaker

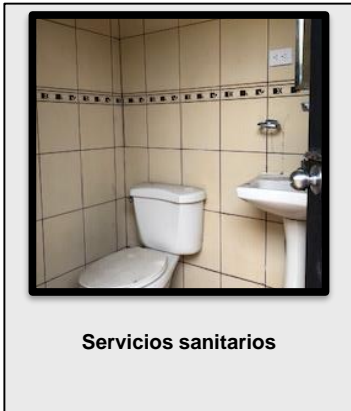
Servicios sanitarios

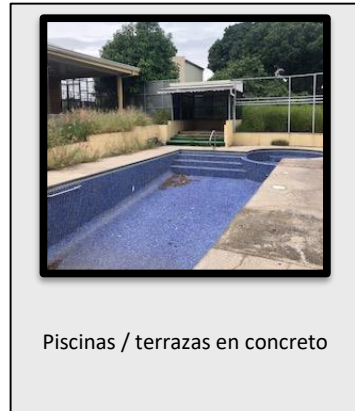
Piscinas / terrazas en concreto

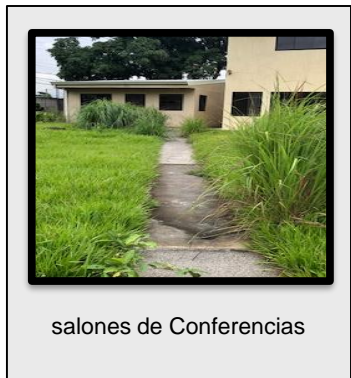
salones de Conferencias
